Dachdeckung**Wettingen, Landstrasse 43**

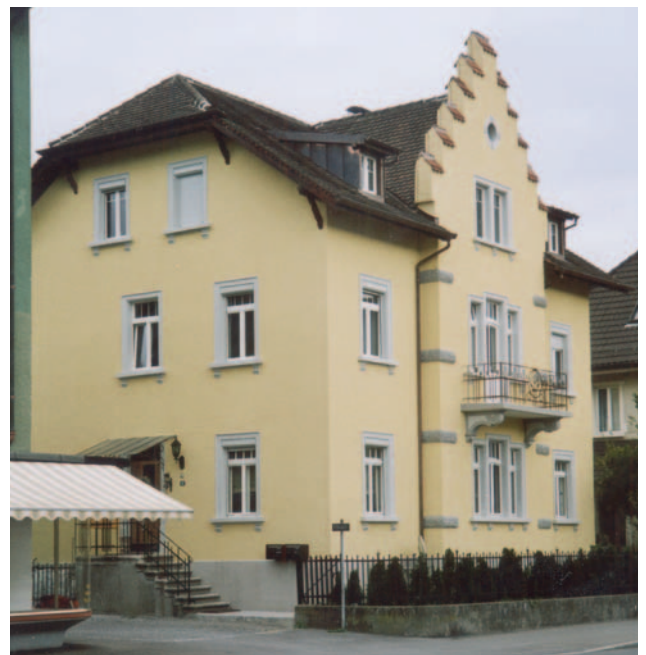
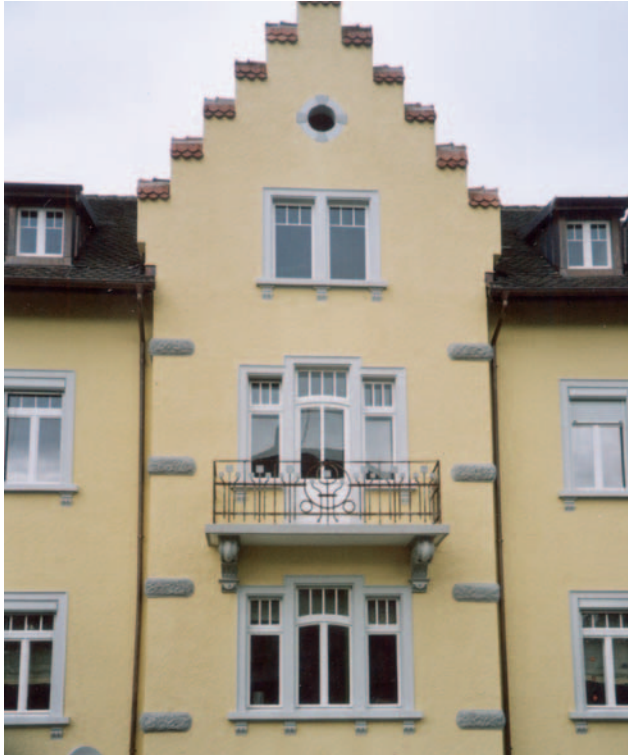
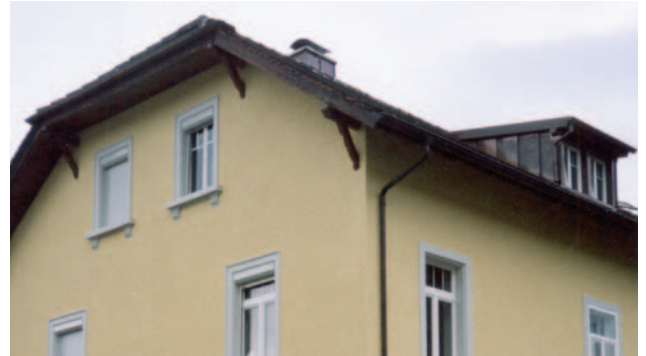
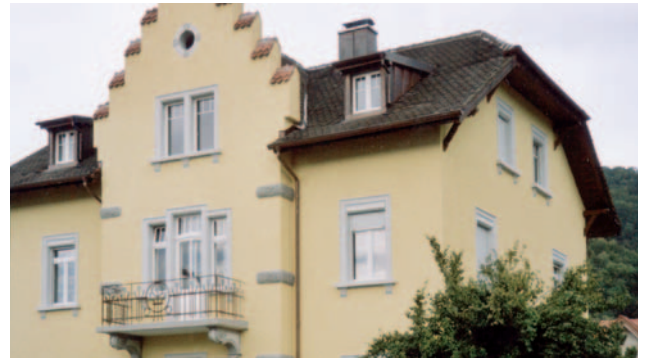
(a) im angetroffenen Aufbau: im materiellen Querschnitt mit den Auflagen auf den Sparren, in der verbretterten Untersicht des Dachfusses und des Ortgangs, sowie im Vorsprung auf den Schmalseiten des Hauses. Hier werden die vier, durch den Zimmermann an der Unterseite als gleichsam eigenes Zeichen abgetrepten Pfettenköpfe noch durch Kopfbänder abgestrebt.

- War der Dachstuhl in korrektem Zustand verblieben, so grundsätzlich auch die Dachhaut aus segmentbogigen, häufig noch (ursprünglich) maschinengestrichenen Biberschwänzen. Der überwiegend akzeptable Zustand des Materials erlaubte, die brauchbaren Stücke umzudecken, also in zusammenhängende und dadurch ruhig wirkende Partien zu sammeln – wobei sich sichtbar ein kurzer Zwischenzustand von weitläufigen, mit Dachpappe belegten Flächen ergab –, dann auch zu ergänzen. Die verwitterten älteren Ziegel (um 1900) zeigen sich dunkler, die angewitterten zwischenzeitlichen (etwa aus der Mitte des 20. Jahrhunderts) noch rot-bräunlich, die neuen, zumal am Treppengiebel, „richtig“ rot. Die durch die Abwalmungen vergrösserten Firstlinien erhielten wie zuvor gerundete Gratziegel.

- Ein grösserer Umfang der Arbeiten fiel durch den inneren Ausbau des Dachstocks an. Hieraus resultierte die Dämmung der Dachunterseite zwischen den Sparren, was für den äusseren Aufbau eine doppelte Deckung über Konterlattung und Schalung bedeutete. Durch die markante plastisch-kubische Form des Dachs fällt diese „Verdickung“ aber nicht negativ auf, zumal auch alle (das sind aufgrund der zusätzlichen Unterkante der Teilwalme rund 80%) horizontalen Linienzüge von vorgehängten Traufrinnen begleitet werden.

- Eine Ergänzung bedeuteten die – an den alten Plätzen sitzenden – neu hergestellten Lukarnen. Sie führte man als Holzkonstruktion mit eigenen, abgeschleppten Dächern aus und versah sie mit einer Aussenverkleidung an den Seitenflächen.

- Eine Vervielfältigung ergaben umfangreiche Spenglerarbeiten. Nicht nur waren die verbrauchten Abwasserrohre und Rinnen in gegebenen Material (Kupfer) zu erneuern. Auch erlauben nun die um zwei Stück verdoppelten Ablaufrohre (2 in den Winkeln des Treppengiebels an der Strassenseite, 2 neben den Ecken an der Rückfront) eine verbesserte Wasserableitung. Mit Blech verkleidet wurden Kamin und Lukarnen, wobei die senkrechten Fälze optisch die Breitenausdehnung verschmälern. Alle Dachbleche standen (bei dem Umfang sozusagen naturgemäss) für eine Auswechslung an, was ebenso hiess abzudichten und flexibel an- und einzupassen, namentlich von Rand- und Gratplatten. Erneut erfüllt Kupferblech alle Forderungen am besten. Eine besondere Sorgfalt erforderten die – insbesondere im Anschluss des Giebels – anfallenden Verschnitte.

- Eine sinnvolle Kombination stellte die Erneuerung des Blitzschutzes dar. Mit Blick auf die Lage der Fallrohre natürlich an einem von ihnen abgeleitet, musste die Erdung neu angelegt werden. Alles zusammengefasst: eben das Paket...
