Zimmermannsarbeiten

Boltshausen (Gde. Ottoberg), Haus Nr. 33; Fam. H. Büchi

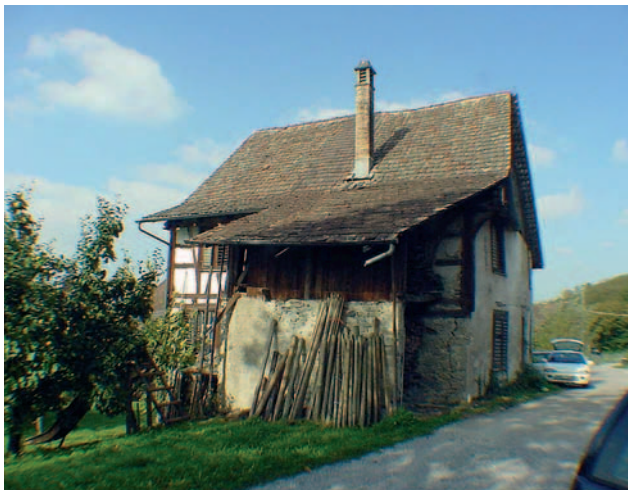
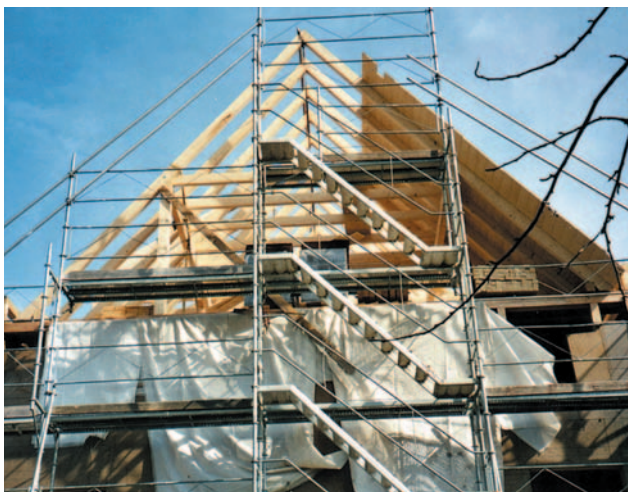
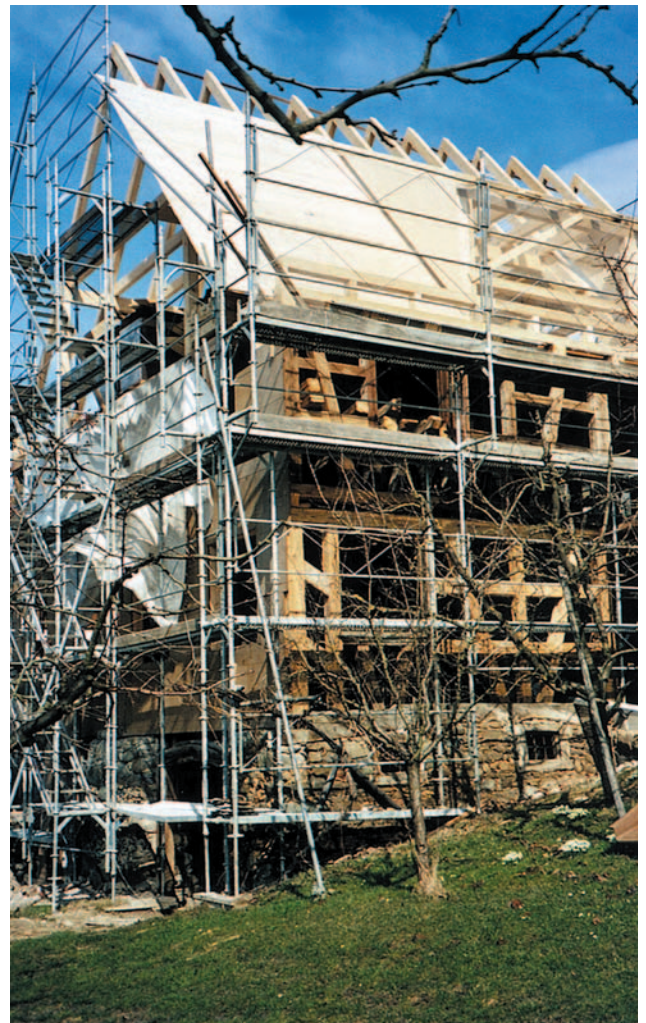
Als störend erwies sich vor allem die Durchfeuchtung: Sie ergab sich durch den Nässetransport im Mauerwerk bzw. als Folge von reichlichem Überwuchern mit Pflanzen. Sie ergab sich weiterhin als Nässeabgabe über die Schwellhölzer bzw. hinter den Verschalungen von Giebeln und Westwand, welche sich als statisch

bedenklich, ja einsturzgefährdet zeigte. Sie bildete sich in den Rissen der Anschlüsse von Holz und Putz und durchzog die (geschlossenen) Jalousieläden. Schliesslich führte sie – wohl durch aufgehende Überblattungen und Zapfenverbindungen im Firstbereich – zu weitläufiger Nassfäule im Dach.

- Die Massnahmen betrafen zunächst die Konstruktion. Nach Abbruch von Dachstuhl und Giebel dreiecken konnte über gesichertem Restbestand gesamthaft neu aufgebaut werden. Während die Ausmasse und der Querschnitt mit First, steilen (im unteren Drittel durch Aufschieblinge abgeflachten) Schrägen und nur leicht vorspringendem Dachfuss unverändert blieben, ermöglichten Verhandlungen mit der Gemeinde breitere Lukarnen. Vergleichbar gestalteten sich Demontage und Neuaufrichtung der Westwand, trotz dem Wiederverwenden einiger vorhandener Balken. Es blieb, die restlichen Wände in unterschiedlichem Ausmass auszubessern. Dabei kam im Bereich grosser Fehlstellen drittes älteres Abbruchmaterial zum Einsatz. Neues Konstruktionsholz musste noch imprägniert werden.
