## Durchführung technischer Aussenlösungen Zürich, Röntgenstrasse 87

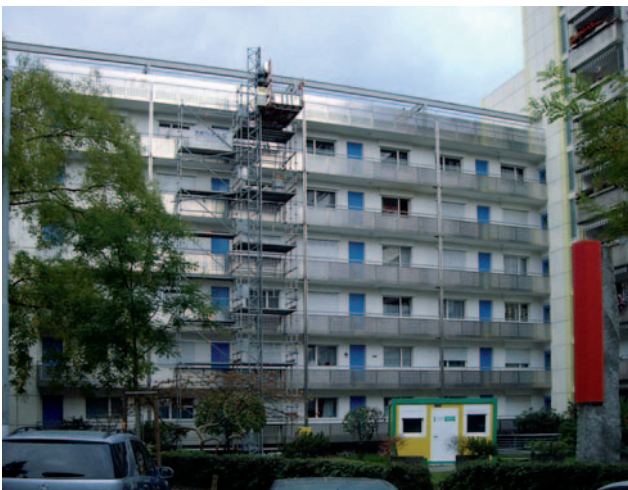
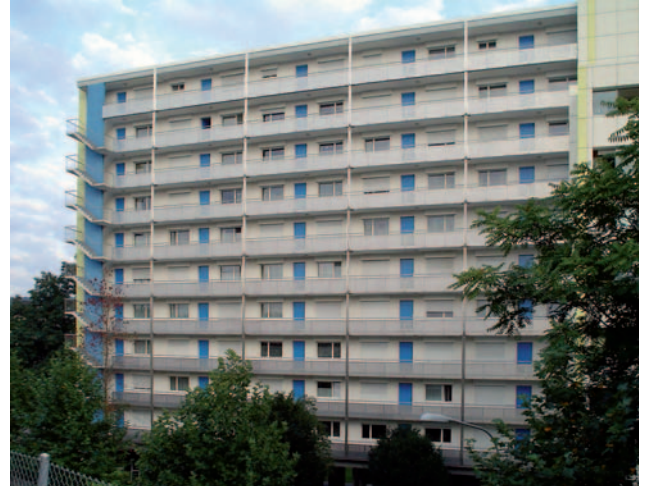
Der Bodenbelag dieser Gänge zeigte – namentlich in Rissbildungen, beginnenden Ablösungen der Beschichtung und zunehmenden Hohlstellen – erhebliche Schäden, welche ebenso wie die gleich gearteten einer nordöstlichen Fluchttreppe als Aussenzugang zwingend grundlegend saniert werden mussten. (Eine Anm.: folgen wird zusätzlich noch die ganz ähnlich geartete Renovation der 88 Balkone.) Die Lösung konnte deshalb nur • im Abtrag aller schadhaften Schichten

auf der betonierten Bodengrundlage und • dem Neuaufbau sämtlicher Schichten mit einem geänderten, neuen Material bestehen.
