Malerarbeiten**Zürich, Crédit Suisse Gebäude am Paradeplatz, Lichthof**

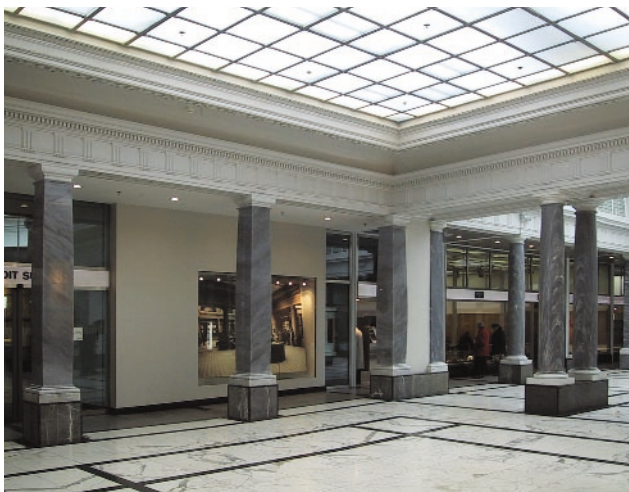
einfach der Grundriss, so pompös ist die Instrumentierung. Die mit grauem Marmor verkleideten, mit weisslichen Marmorkapitellen und -basen versehenen Stützen der Erdgeschossarkaden (mit dahinter liegenden schmalen Gängen) erklären den Anspruch. Die folgende „Entablatur“ führt ihn fort: Ein starkes Gebälk liegt fast frei, kräftig profilierte Gesimiszüge rahmen

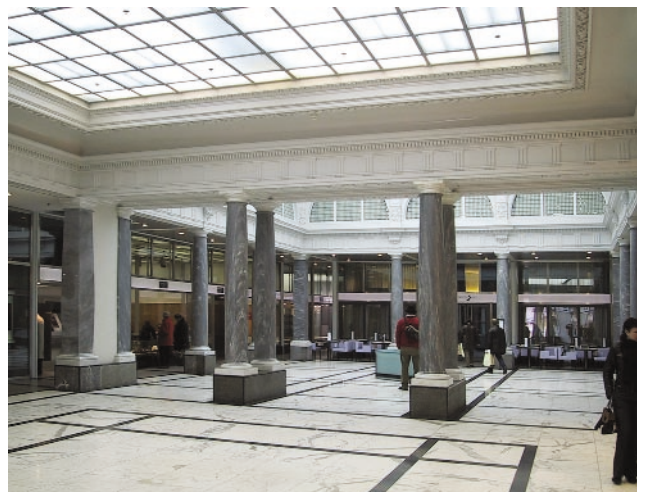
Eine sich verdoppelnde Säulen- und Pfeilerstellung führt Richtung Haupteingang über eine gleich breite aber niedrigere Vorhalle mit einer weit geschlosseneren rückwärtigen Wandfront. Das primäre Augenmerk richtet sich aber nach wie vor auf die eigentliche Mitte: eine weite, quadratische Fläche, allseits von (fast) gleich gestalteten, gleich hohen Wänden umstellt und heute von flacher, eng gerasterter Verglasung gedeckt. So

eine dichte (Triglyphen-)Plattenfolge im hohen Friesbereich. Ist im Vorraum hier schon Schluss, so gehört zum Mittelraum noch ein gleich hohes Obergeschoss: Zwischen Pilasterzügen (als Fortsetzung der unteren Säulenachsen) bilden sich grosse verglaste Rundbögen aus. Kapitelle und Scheitel scheinen eine hohe „Voute“, eine stufenlose sich vorbeugende Kehle, zu tragen, erneut Platz für Bauplastik, grossformatig in der Wölbung, feingliedrig in den Gurten, formal in einer Mischung von imitierter frühneuzeitlicher Geometrie und spätbarockem Naturalismus.

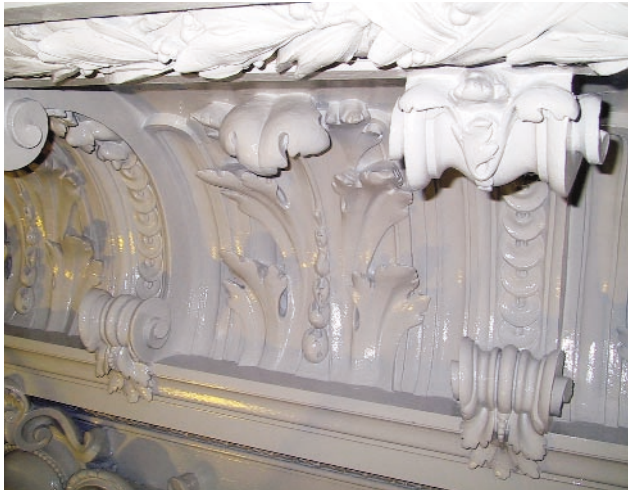
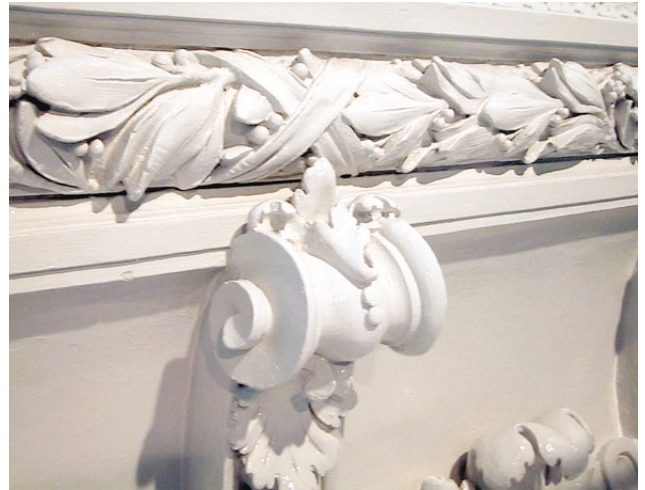
Diese optische Fülle der Reliefs ist des Malers Last und Plage. Der Zierrat beansprucht drei Ebenen: von flacher, dem Grund verhafteter Höhe über eine mittlere Stärke bis zur fast vollplastischen Ausbildung. Es gibt stärkere Tiefen, Überschneidungen und vorkragende Partien. Die bewegten Flächen boten mit ihrem Auf und Ab, Vor und Zurück dem Schmutz ideale Möglichkeiten zur Ablagerung. Ausdünstungen und andere Emissionen, Luftbewegung, Sonneneinstrahlung taten ein Übriges. Die Folge: immer wieder hatte man gereinigt, damit ältere Anstriche gedünnt und dann neue Fassungen aufgezogen. So ergab sich ein Paket verschiedener Schichten: farblich dünne und putzähnlich dicke, verklebte und sich lösende, solche mit Oberflächenspannung und solche mit Rissen.

Die erste Tätigkeit des Malers bestand in der Abnahme dieser Schichten, weil keine Haftung mehr gegeben und (siehe oben) zwischenzeitlich ein dem Untergrund und dem Gipsstuck schädliches Material zum Einsatz gekommen war. Dieser, in regelrechte Feinarbeit „ausartende“ Arbeitsgang benötigte neben verschiedenem Werkzeug ein gutes Augenmass und eine sichere

In Bezug auf die Behandlung hatten sich die Verantwortlichen beim Farbton für ein einheitliches, wärmeres Hellgrau, beim Material für eine Ölfarbe entschieden. Trotz dieser scheinbar einfachen Ausgangslage bedeutete der Anstrich der unterschiedlichen Flächen und Reliefs eine regelrechte Fassarbeit: Weil die Zugabe von Öl der obersten Flächenschicht eine gewisse Transparenz verleiht, kommt es für die Wirkung stark auf den Duktus der Pinselführung an. Sie muss den weichen Formen nachgehen, wobei ein „Stupfen“ die Oberflächen beruhigt und sie doch lebendig erscheinen lässt. Trotz der satinierten Gläser des Dachs ergeben sich so nuancierte Schattenwirkungen und wechselnde Lichtreflexe auf den glatten Flächenpartien.
