Putzfragen

Zürich, Brauerstrasse 108-114

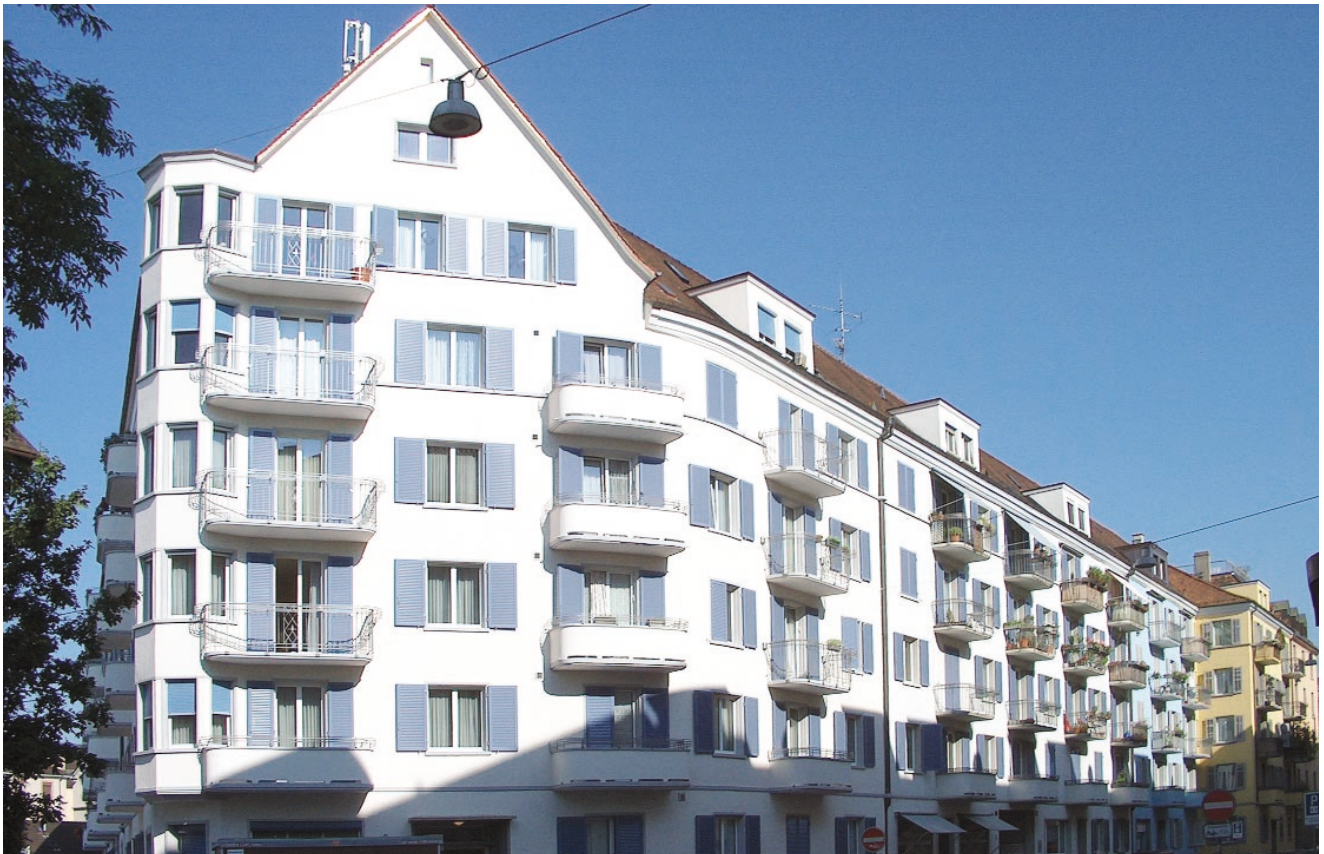
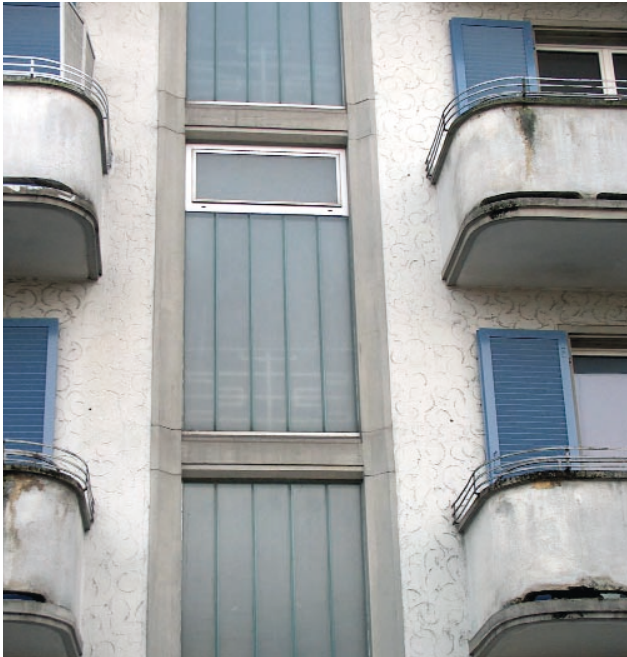
Trotz der Höhe und Weite der Baumasse dominieren optisch Flächenbezüge, denn die Fassaden bilden richtige Wandscheiben über eine respektable Höhe und Länge aus. Sockelkante, Gurtbänder, das (im Querschnitt dreieckige) Abschlussgesims verstärken den „fliessenden“ Eindruck. Andererseits unterteilen die Flächen zahlreiche Achsen von übereinander geordneten Fensteröffnungen (in leicht wechselndem Rhyth-

mus von Stellung und Grösse), zu welchen noch Lukarnen und Balkone hinzu kommen. Noch deutlicher vollziehen die Treppenhäuser starke, durchlaufende Vertikale, springen aber kaum vor, bleiben und wirken auch mit dünner Rahmung und Glasflächen flach.

Diese Indizien auf das Formengut eines vereinfachten Heimatstils (wie Sockel und Gewände aus Kunststein, Jalousieläden, Erker, Satteldach usw.) werden deutlich und prägend überlagert durch Elemente der 1930/40er Jahre, so das Abtreppen von Leibungen, das Ausrunden von Kantenzügen, das Zurücktreten des Dachfusses, so formale Wiederholungen, farbliche Gegenüberstellungen usw.

(a) Die wichtigen formalen Detailspekte: • Der Putz bildet gleichsam selbständig die Wandflächen aus. • Er löst differenziert Anschlüsse an Sockel und Dachfuss, an Gewänden und Balkonen. • Andere Materialien (Kunststein von Eingängen und Treppenhausfenstern; Metallbügel von Geländern) ordnen sich ihm unter. • Er überzieht nicht nur, er gliedert (z. B. durch den gleichmässigen Überzug der gerundet vorspringenden Balkone). auch • Er strukturiert das Äussere und bildet zugleich eine eigene Struktur aus: Der leicht grob gehaltene (also nicht nur abgewitterte!) Abrieb erhielt halbrunde, relativ eng gesetzte Kellenfahrer in der Art von Hufeisen; dadurch entstand eine leicht wirblice Anordnung, die eine Uniformität ausschliesst. Für einen Anstrich von Anfang an sprechen die leichte graue Masse und die Wirkung der Eindrücke (Fahrer).

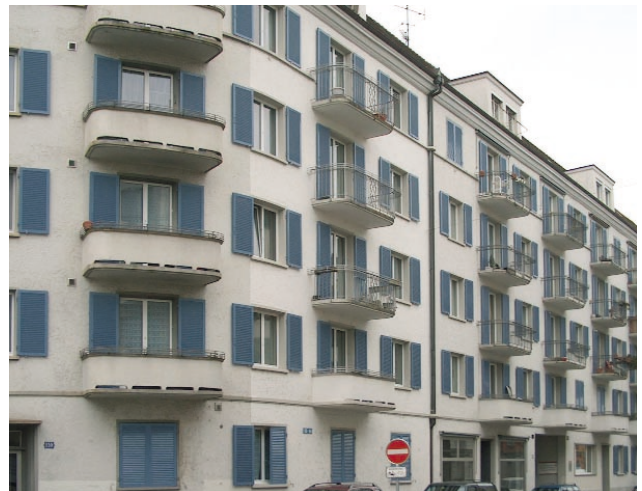
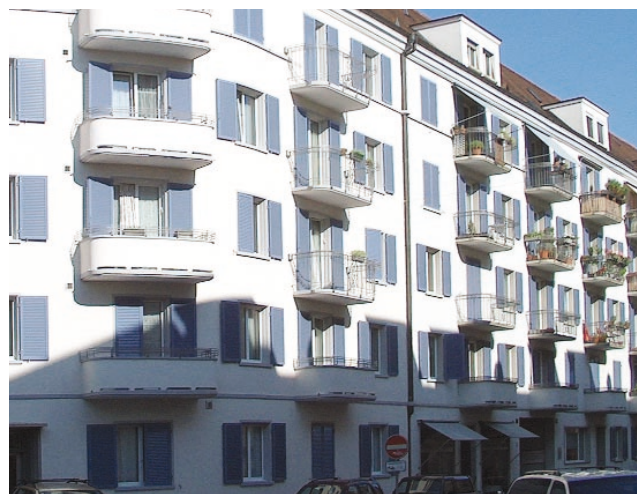
(b) Die wichtigen handwerklichen Detailspekte: Die relativ lange Lebenszeit und die starken Emissionen, welchen die Flächen ausgesetzt waren, hatte zu zahlreichen und tiefgehenden Rissbildungen sowie dazu geführt, dass sich die Deckschicht über weite Strecken ablöste. Dementsprechend galt es von Grund auf zu sanieren; mit Entfernen der losen Stellen; mit dem Schliessen der Risse; mit einem flexiblen Haftputz mit Netzeinlage als Grundputz ausgebildet; mit einer Erneuerung des Deckputzes (von 4 mm Korn) in einer abgeglätteten Struktur. Grosser Wert wurde ebenso auf sorgfältig gearbeitete Übergänge und Anschlüsse gelegt sowie auf die getreue Wiederholung der Ritzungen. Der Weisskalk enthaltende mineralische Deckputz geht auf die originalen Zusammensetzungen ein und erlaubte einen problemlosen zweimaligen Anstrich auf derselben materialtechnischen Basis.
