## Bestandsaufnahme und farbiges Erscheinungsbild Luzern, Regierungsgebäude

*Auch im historischen Rahmen bedarf es nicht nur einer genaueren Bestandsaufnahme – hier kombiniert mit einer Befunduntersuchung – sondern wie in jedem Altbau der Interpretation des Vorgefundenen und bezüglich des Konzepts und der Umsetzung das Denken in Alternativen.*

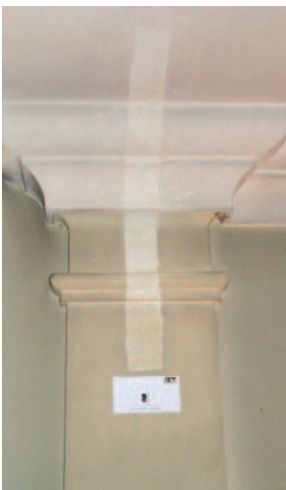
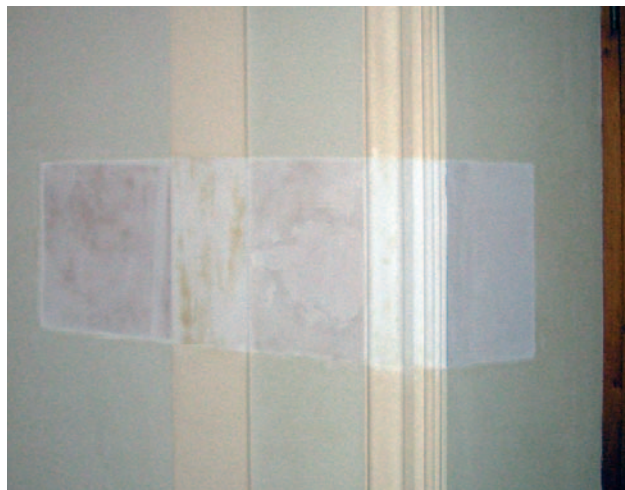
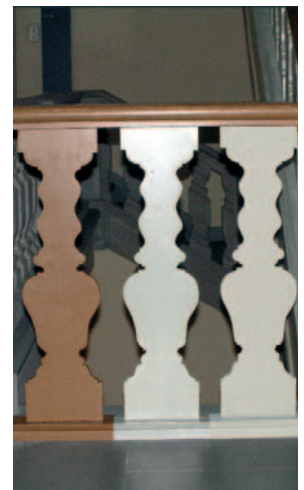
Auf dieser Basis kam dem farbigen Erscheinungsbild naturgemäss ein hohes Gewicht zu. Vielleicht aufgrund vorgefundener Spuren, wählte man einen hellen Rot-Ton für die Wände mit einem (durch die Einfärbung des

auf der Baustelle gemischten Putzes, die wahrscheinlich partiell durchschlagenden Einschlüsse und der leichten Oberflächenstrukturierung) durchaus lebendigen Erscheinungsbild. Die Deckenflächen blieben wie die Treppenlaufuntersichten gewohntermassen weiss, so wie auch die Gliederungen in Lisenen, Gesimsen und Kehlen, Portalrahmungen. Das Aufbringen von Leimfarbe mit Bürste auf einem lackierten Untergrund erhöhte hierbei einerseits die Transparenz und gab andererseits eine gewisse Glätte, welche an eine Politur erinnern mochte und dem scharfgratig-additiv gehaltenen Neustuck gut anstand. Diesem Ruummantel integrierten sich dann die Grautöne der steinernen Partien (Stufen, untere Baluster, Bodenbeläge, seitliche Türgewände) sowie, damals, das Braun der hölzernen Partien (obere Baluster, Fensterflügel, Türblätter und Emporenboden). Etwas überraschte heute die Einsicht, dass das

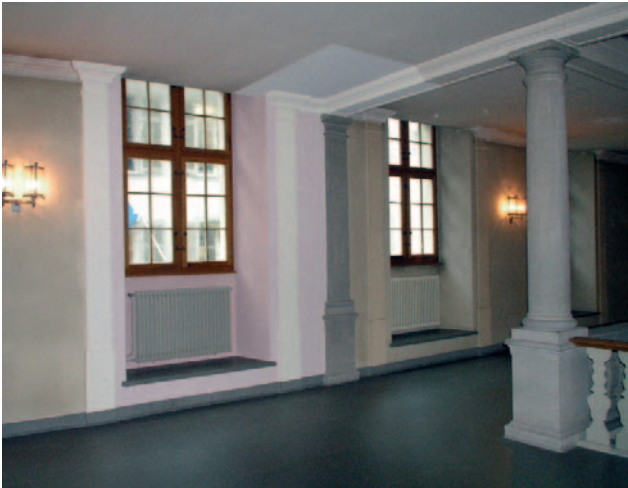
gewohnte Aussehen mit gelblich-grünlichen Wandoberflächen und einheitlich grauen Geländern auf eine weitere Renovation (wohl anlässlich der Aussenrenovation 1984/86) zurückging, dabei weitläufig auf problematische Materialien zurückgreifend (Isolation mit Kunstharzmatt- und Deckfarbe als [gleichmässig gerollte] Dispersion).

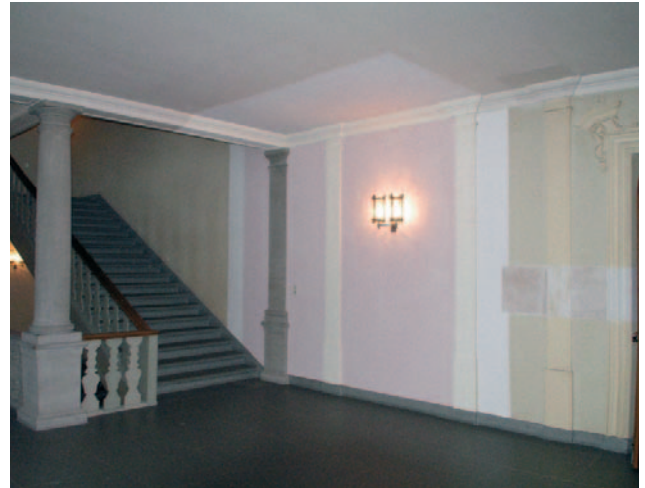
Das Erarbeiten eines Fassungsanschlages lief in mehreren Phasen ab: (a) dem Untersuchen am Bau mit Messer/ Skalpelle (und dem Versuch der Anlage von Schichttreppen) bzw. mit chemischen Mitteln (Aceton/Wasser im Putz-, Salmiak/Wasser im hölzernen Bereich), ergänzt durch einen materiellen Zustandsbeschreibung, einer Festlegung der Farbwerte (individuell ausgemischt,

jedoch nach Möglichkeit im Zusammenhang mit einer Farbkarte), sowie eine erste Interpretation aufgrund der Baugeschichte. Als besonders wichtig erscheint dabei die Fähigkeit, ergänzende und immer vertieftere Fragen stellen zu können. (b) die Erprobung und eingehende Diskussion des notwendigen und des sinnvollen handwerklichen Vorgehens in der Anlage von Referenzmustern, (c) der Vorschlag eines auf die räumlichen Verhältnisse – von der Grösse der Einheiten bis zur Art der Scharrierung auf den Steinpartien – auf die Historie und auf Nutzungsaspekte intensiv eingehenden Farbkonzepts. Unerlässlich ist bei diesen Vorarbeiten eine gewisse Varianten-Bandbreite in der Anlage von grossflächigen Farbmustern. Der Ausgangspunkt, auf die Version von 1962 zurückzugreifen, fand dabei allgemeine Zustimmung.
