### Natursteinsanierung, Steinmetzarbeiten Schaffhausen, Kantonsschule

*Vor allem in bewitterten Bereichen ist auch der Naturstein einem mehr oder weniger schnellen Zerfall ausgesetzt. Gerade bei Repräsentationsbauten stellt der Ersatz von geschädigten Bauteilen durch neue Werkstücke eine wichtige Variante verschiedener Sanierungsmöglichkeiten dar.*

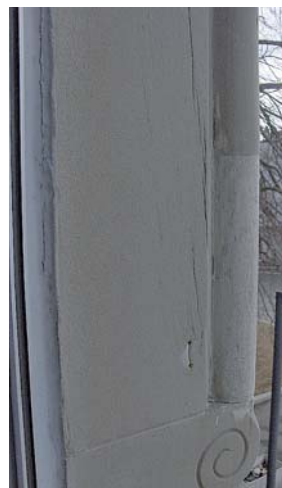
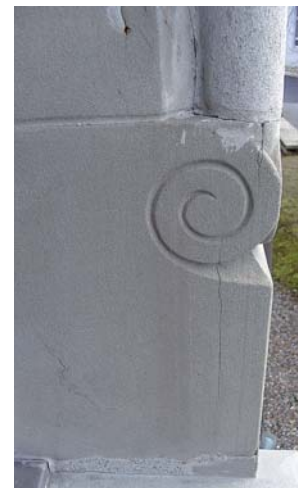
Schadensbilder an Fenstergewände: Risse, Absanden, hohl liegende Schalen, unschöne alte Mörtelergänzungen (Rundstab).

Die Sandsteine des Schweizerischen Mittellandes, welche bei uns bis zu Beginn des 20. Jahrhunderts einen Grossteil der verwendeten Baumaterialien darstellen, sind grundsätzlich (mindestens unter dem Mikroskop betrachtet) sehr porös. Dies hat zum Nachteil, dass Wasser im flüssigen wie auch im gasförmigen Zustand mitsamt den darin gelösten Luftschadstoffen ins Innere des Steins gelangen kann. Einige Mineralien werden dadurch angelöst oder quellen auf. Chemische Umwandlungsprodukte können sich bilden. Im Winter trägt Frost zu weiteren Schäden bei indem das gefrierende Wasser Druck in den Poren erzeugt. Risse, aufgelockertes Korngefüge und Schalenbildung sind die Folge.

Nach einer ersten Aufnahme wurden sämtliche Schäden auf Planzeichnungen eingetragen und klassifiziert. Mit dieser Kartierung als Grundlage konnten Kosten kalkuliert und ein Massnahmekonzept erstellt werden. Dieses sah vor, bei grösseren Ansammlungen von Schäden die Bauteile gesamthaft auszuwechseln wie z.B. Fensterbänke. Bei lokalen Schäden kann mit Teilersatzstücken, so genannte Vierungen, gearbeitet werden.

Als Steinmaterial für neue Werkstücke wurde der Sandstein vom oberen Zürichsee gewählt. Mit Stein-Imitationsmörtel konnten kleinere Schadstellen und Risse reprofiliert und zugekittet werden. Vereinzelt Hohlstellen hinterfüllte man mit geeigneten Injektionsstoffen. Sämtliche Fugen wurden kontrolliert und wo nötig neu verschlossen. Nur leicht abgewitterte Ecken und Kanten konnten die Steinmetze durch Nacharbeiten wieder scharf ausbilden.

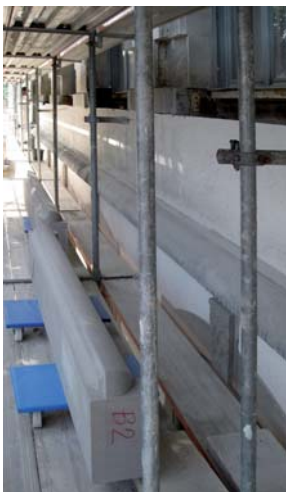
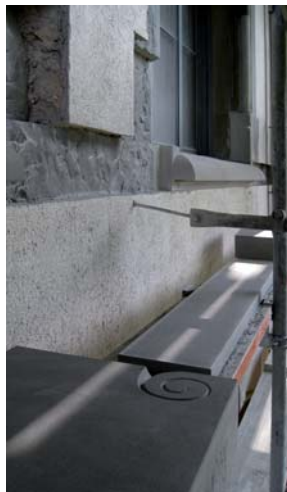
Links: Die alten, defekten Fensterbänke sind präzise ausgespitzt. Neue Werkstücke liegen zum Versetzen auf dem Gerüst bereit. Rechts: Die neuen Fensterbänke sind erfolgreich eingepasst worden. Als nächstes werden die Gurt- und Gewändeverierungen (Teilersatz) versetzt.

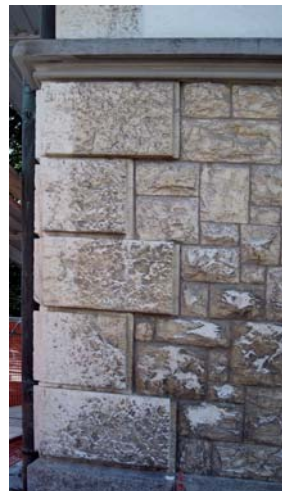
Links: Die Sockelquader aus Kalkstein waren mit einer dunklen, hartnäckigen Kruste verschmutzt. Rechts: Mit Wasserberieselung über längere Zeit konnte die Kruste schonend reduziert werden. Pfeile weisen auf die zerstiebenden Düsen.

Die Reinigung erfolgte zurückhaltend mit Wasser und weichen Bürsten. Eine sehr elegante und zugleich schonende Lösung konnte für die dunklen Krusten am Kalksteinsockel gefunden werden. Durch Dauerberieselung über mehrere Stunden/Tage mit Wasser wurden diese gelöst und abgespült. Der Fassadenputz war grundsätzlich in einem guten Zustand. Die Sanierung konnte sich dabei auf vereinzelte Risse beschränken.
