## Feuchtigkeit in Häusern (Teil 2)

Verhinderung von Feuchteschäden  
in Wand- und Dachkonstruktionen

## Themenblatt 9

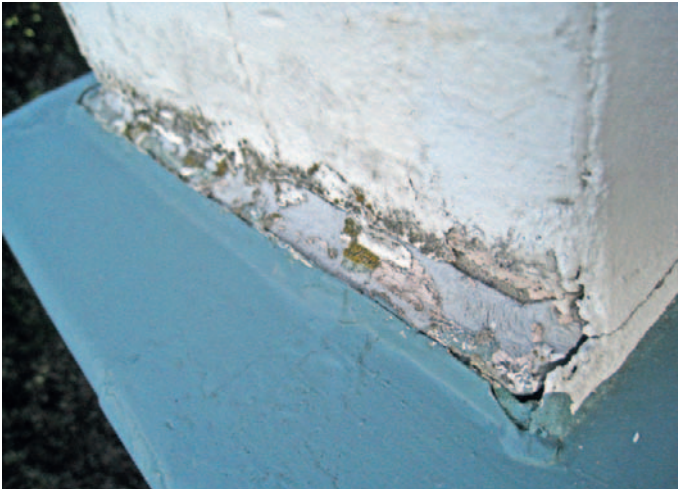
Undichtigkeiten im Fassadenbereich durch überalterte Kittfuge

Kittfugen zum Beispiel brauchen Unterhalt – deshalb gilt: je weniger davon, desto besser. Ob in Innenräumen oder Fassaden eingesetzt, wird mit einer durchschnittlichen Lebensdauer von ca. 7–10 Jahren gerechnet, je nach Beanspruchung. Werden sie nicht rechtzeitig erneuert, kann über Jahre Wasser in Konstruktionen einsickern und beachtliche Fäulnisschäden an Holz und Feuchteschäden an Gips u.a. anrichten. Bei Kittfugen im Fassadenbereich sind besonders Anschlüsse bei Fensterbänken und bei Geländerpfosten und anderen Durchdringungen anfällig.

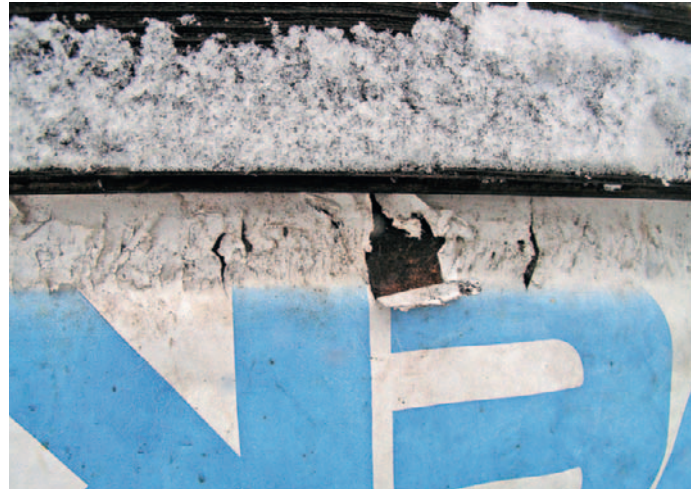
Durch eine 20 mm schmale Durchlüftungsöffnung im Fassadenbereich durch UV-Strahlung (tiefstehende Nachmittagssonne) innert 7–8 Jahren zerstörte Winddichtungsfolie

Bei Folien (Dampfbremsen in Aussenwänden und Dächern, Dachfolien etc.) muss während der Bauzeit und im späteren Gebrauch besonders gut darauf geachtet werden, dass diese nicht beschädigt werden und die Randanschlüsse und Klebeverbindungen dauerhaft sind. Beim Einbau sind die Witterungsbedingungen massgebend. Der heutige Termindruck verleitet viele Handwerker dazu, bei regelwidrigen Bedingungen zu arbeiten. Während noch um die Jahrhundertwende Bauteile mit einer höchst bemerkenswerten Lebensdauer von 50 bis 100 Jahren erstellt wurden, ist man heute bei einer Lebensdauer von ca. 20 bis 40 Jahren bereits zufrieden und spricht dazu noch von nachhaltigen Lösungen. Wie lange jedoch halten Klebebänder von Dampfbremsen oder Folien im Fassadenbereich? UV-Strahlung durch schmale Fugen und chemische Reaktionen durch andere Bauteile haben schon mancher Kunststoffolie innert wenigen Jahren den Garaus gemacht. Hier lohnt sich bisweilen, sich nicht zu gedankenlos den neusten Konstruktions-trends anzunehmen, sondern im Zweifelsfall klassischen Schichtungen und Materialien den Vorzug zu geben.

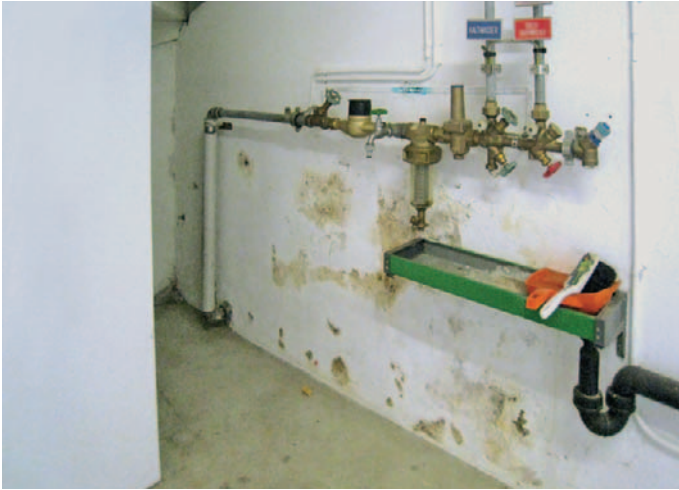
Weit verbreitetes Schadensbild im Kellerbereich durch feuchtigkeitsbedingte Salzausblühungen bei Zementputzen

Die Kellermauern vieler Altbauten zeigen ganz ähnliche Schadensbilder. Alte Bruchsteinmauern, aber auch Backsteinwände aus der vorletzten Jahrhundertwende wurden gegen kapillar steigende Feuchtigkeit nicht abgedichtet. Innen und aussen angebrachter Kalkputz, welcher mit Kalkfarbe gestrichen wurde, sorgten für eine natürliche Entfeuchtung der Aussenwand im trockenen Winterhalbjahr. Nach einigen Jahrzehnten hat sich der Kalkputz allerdings stark mit Mineralsalzen angereichert, so dass Ausblühungen sichtbar werden können. Wird nun der Keller mit schichtbildender Dispersionsfarbe renoviert, kann die Feuchtigkeit an der Oberfläche nicht mehr abtrocknen – unschöne, substanztechnisch jedoch unproblematische Abplatzungen sind die Folge. Seit den 1940-Jahren haben die Baumeister zur Sanierung dieser Kellerwandputze innen- und aussenständig anstatt des bewährten Kalkputzes meist substanzfremden feuchtigkeitssperrenden Zementputz eingesetzt. Die Folge davon ist heute an sehr vielen Altbauten sichtbar: Fleckenbildung und Ausblühungen (auch Zementputze sind nicht gänzlich dicht), Verschiebung der Steighöhe von kapillarer Feuchtigkeit aufwärts, teils verbunden mit Feuchtigkeitsschäden an Holzbalkenaufleger sowie erhöhte Rissbildung, weil Zementputze wesentlich starrer sind als die weichen Kalkputze. Eine substanzgerechte Sanierung ist bei diesen Fällen aufwendig, weil der zähe Zementputz mit grossem Aufwand entfernt und durch den klassischen Kalkputz mit Kalkanstrich ersetzt werden muss.

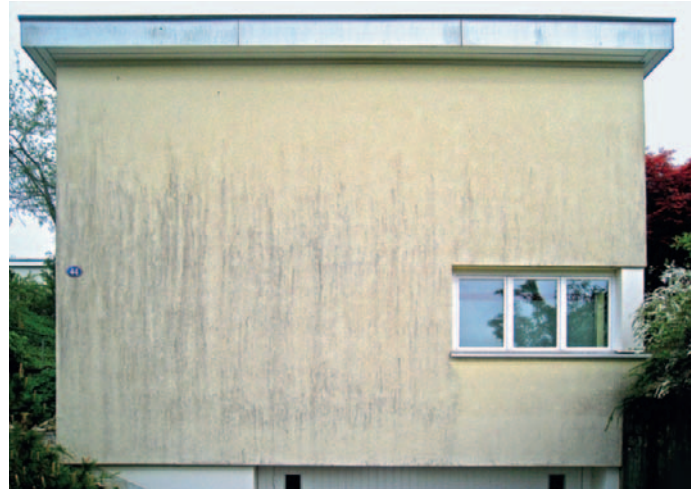
Typischer Algenbefall an Westfassade mit Kunststoffputz auf Polystyrol-Aussendämmung

Demgegenüber hat die heutige Methode, Fassaden als Kompaktwärmesysteme (AWDS) auszuführen, gewichtige Nachteile. Die meisten dieser Systeme basieren auf expandiertem Polystyrol als Dämmplatte und darauf aufgezogenem Kunststoff-Dünnschichtputz mit eingelegtem Netz. Vor allem in klaren Nächten im Herbst und Winter kühlt der wenige Millimeter starke Verputz schnell aus, was Luftfeuchtigkeit in beachtlichen Mengen am Verputz auskondensieren lässt. Einerseits steigt durch diese Nässe an der Aussenhaut der Energieverbrauch des Gebäudes, andererseits bildet sie, verbunden mit den organischen Bestandteilen des Kunststoffputzes, einen idealen Nährboden für Algen. Um dies zu verhindern, werden solchen Fassadenputzen Fungizide zugesetzt, welche allerdings innerhalb von 5–8 Jahren in das Erdreich abwittern. Wird die Fassade danach nicht mit fungizid ausgerüsteter Farbe nachgestrichen, entsteht unschöner Algenbefall. Weitgehend vermeidbar wäre dies, wenn zumindest ein Dickschicht-Putzsystem mit mineralischer Zusammensetzung gewählt würde.
