Umbau und Renovation**Weggis LU, Haus Mettlen (Luzerner Strasse 10)**

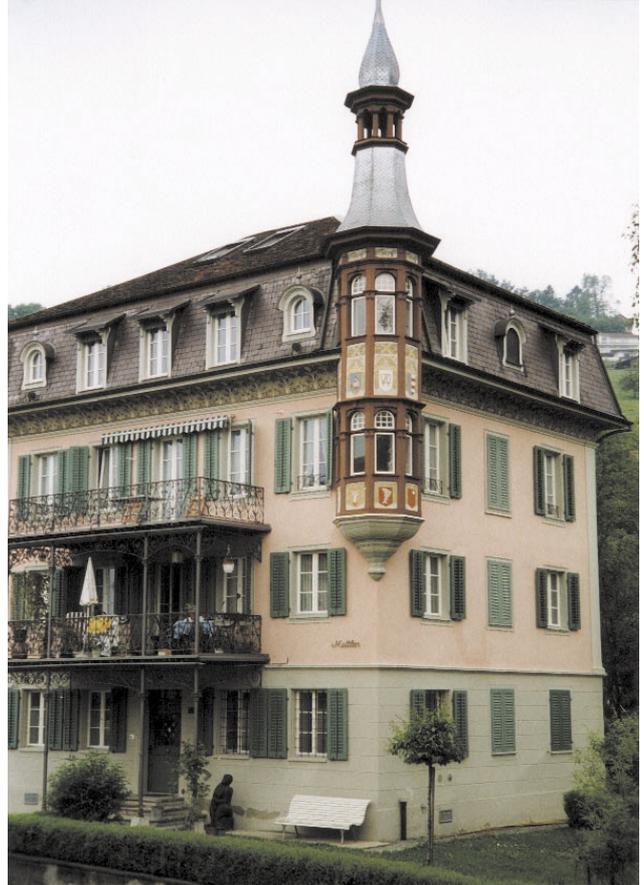
Leicht erhöht über dem Strassenverlauf steht in gekiestem Umschwung (an den östlich, neu, eine Gartenfläche mit Buchshecken von barocker Art anschliesst) ein kompaktes Gebäude mit drei, deutlich in vertikalen Achsen gegliederten Geschossen unter steilem, von einer hohen Kehle optisch noch erhöhtem Mansarddach, während rückwärtig ein Treppenhaus leicht vorspringt. In der Südfassade zur Strasse setzen fünf Fenster einen fein instrumentierten Rhythmus in Stellung, Höhe und Rahmung. Ergänzend treten (vom Boden abgestützt) mittig Balkone hinzu sowie, vom zweiten

Obergeschoss an, am Nordost-Eck ein schmaler polygonaler Erker bis weit über das Dach. Auf eine starke Wirkung angelegt wurde die gesamte formale Instrumentierung: Putzrustika und Eckverstärkung; gegossene dünne Säulen, Zierelemente und Brüstungsgitter; eine Folge farbig schablonierter Blütenstämme unter dünnen Arkaden in der Voute, renaissancehaft hölzerne Gliederung und Wappenbemalung am Erker.

Das geschlossene geschützte Äussere musste trotz Bereinigung umfangreicher „Schwachstellen“ namentlich an Anschlussstellen in seinem Erscheinungsbild behutsam bewahrt bleiben. Dabei zählten nicht nur formale Züge, ausgehend von der farbigen Wirkung einer stimmigen und teilweise rekonstruierten Fassung, sowie gipfelnd in der restaurativen Behandlung der Maleisen. Es galt ebenso, das Aussehen mit begründend, das Zusammenwirken vieler kleiner, auf den ersten Blick sich nicht aufdrängenden, charaktervoller Details – von Putzkanten über Fensterbänke bis zu Stirnbrettern – nachhaltig zu beachten. Dabei nahmen sich Auswechslungen wie diejenigen von Fensterflügeln und -läden, Teilen des Erkers, der Entwässerungen oder des Oberdachs die bestehenden Vorgaben zum Vorbild.
