**Gerüst im Saalraum****Adligenswil LU, Kath. Pfarrkirche St. Martin**

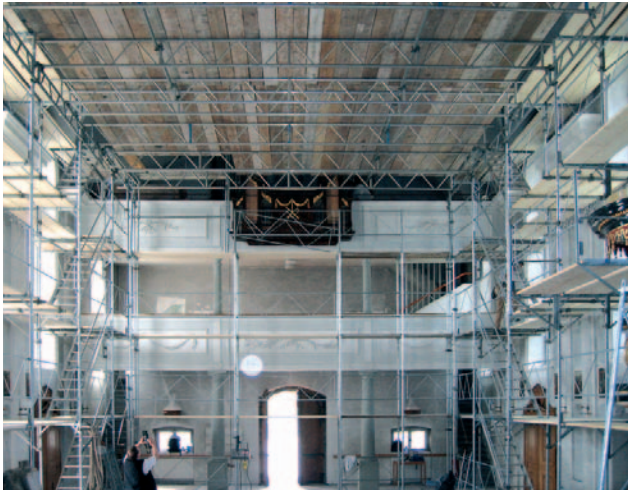
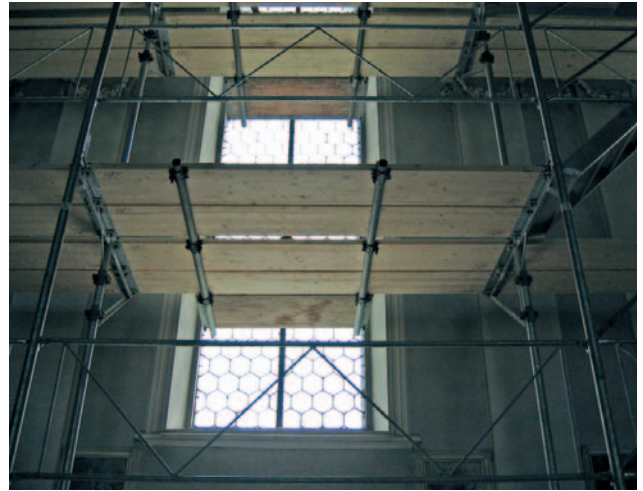
Stangen zusammenschieben, Querbänder einziehen, Laufplatten einsetzen: so einfach ist das Gerüsten also bei weiten nicht. Die Ausmasse des Saals erfordern eine eigenen Statikberechnung für Höhe und Breitenverketzung. Der Fachmann betrachtet zusätzlich die individuellen Masse und speziell den Profilquerschnitt von Decke, Wänden und Boden. Nicht nur die Stufenanlage zum und im Chor – hier zwei Stufen zu einem ersten die ganze Raumbreite erfassenden Podium vor den Seitenaltären, dann weitere zwei zur Leibung des Bogens sowie eine zusätzliche innerhalb des Presbyteriums und schliesslich drei zum Hochaltar – bedeuten ein in Tiefe und Steigung höchst differenziertes Bodenniveau; hier fällt es, weil grossformatig und dunkelfarbig nur besonders auf. Erscheint der Saalboden dem Besucher weitgehend eben, so ergeben sich als Aufstellfläche für das Gerüst doch zwingend einzukalkulierende Unterschiede: in den Kanten des Bankpodiums, in den Unregelmässigkeiten der Bodenplatten-Oberflächen der Gänge, oft (wenn auch nicht hier) in einem Steigungswinkel. Hinzu kommen die eingehend vor- und zurückspringenden Teile: • baulicherseits die tiefen Fenster- und Türgewände, der Tonnenanschluss über dem kräftigen Abschlussgesims, die Bauplastik, • ausstattungsseits die differenzierten Oberflächen der Masse der Altäre, die gleichsam frei sich vorwölbende Kanzel, das doppelte Niveau der Konstruktion des Emporengangs, sowie die wandverhafteten Beicht- und Chorstühle.

Das entscheidendste und wichtigste Kriterium eines Innen- bzw. Deckengerüsts ist es, eine gute Zugänglichkeit zu allen Bauteilen zu gewährleisten: Gerüsteile dürfen weder zu nahe noch zu weit entfernt sein von den Arbeitsfeldern an Wänden, Fenstern, Gesimszügen usw.
