Vermessung als Bestandesaufnahme**Weinfelden, Kath. Pfarrkirche St. Johann Baptist**

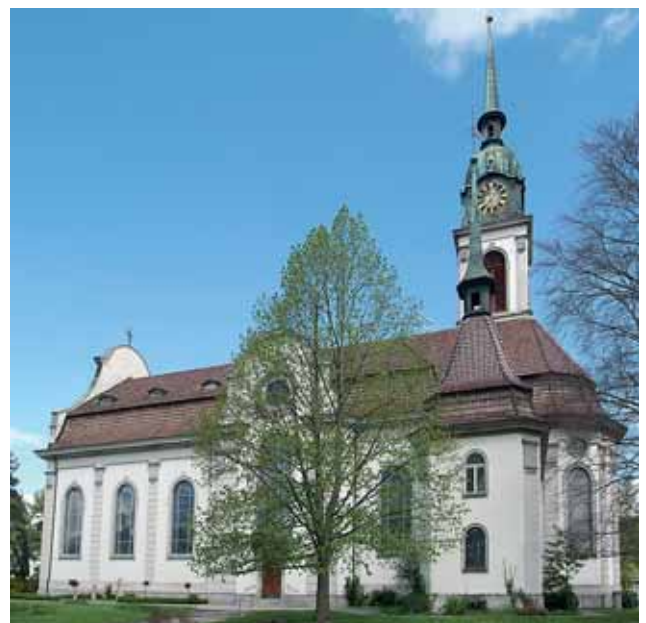
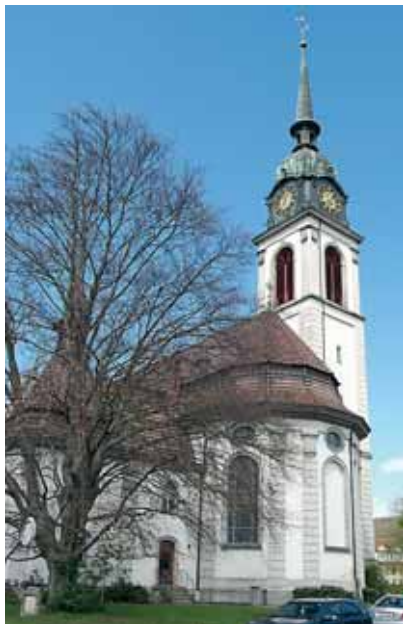
• Aber noch einmal zurück: Was bringt (so gesehen) die Vermessung alles? Das dreidimensionale Gebäude erscheint auf einer planen Fläche (eben dem „Plan“). Dadurch wird zwar eine gewisse Abstraktion im Wegfall von Vor- und Rücksprüngen unumgänglich, andererseits ergibt sich ein höherer Exaktheitsgrad, fallen doch die ansonsten infolge perspektivischer Wirkung und Verkürzung „stürzenden“ Linien hinweg. Der Plan gewährleistet eine Kenntnisnahme aller Gebäudepartien gleichsam aus der Nähe. Eine Probe macht es schnell klar: Selbst die Eingänge bedürfen bereits eines etwa 20m-Abstands, um einigermaßen „gerade“ zu erscheinen (und man steht nördlich in einer Rabatte), erheblich in der Entfernung potenziert für die Gesamtansicht (wie die in der Kirche erhältliche Postkarte nachweist). Auch die verstellten Partien lassen sich ohne Grabmal, Aufschüttungen, Grünzeug genau, d. h. auch in eventuellen Unterschieden nachvollziehen. Die Masse des konvexen Vorsprungs der Risalite, der

Grösse und Stärke der Giebelscheiben, der Metallrahmen, der Fensterbänke, der Stuckbeigaben liegt also buchstäblich schon jetzt auf dem Tisch, gleichzeitig die Masse von Steinfugen, Rissen und weiteren Schadensbildern. In der Baupraxis ermöglicht bereits die Vermessung eine genaue(re) Kostenaufstellung, welche zwingend ein Aufmass für die verschiedenen Branchen erfordert; die für die Bereitstellung von Geldern zuständige Baukommission wird erleichtert sein.

- Daraus resultiert auch ein zweiter, ebenfalls entscheidender Vorteil. Dieselbe Grundlage gilt für das Ganze wie für das/jedes Detail. Dem Stuckateur kann genau angegeben werden, wieviel Laufmeter der immer wieder abgesetzte Zahnschnittfries umfasst; dem Schlosser, dass vier gleichen Kreuzen je ein andersformatiges mit den jeweils exakten Massangaben gegenübersteht; dem Fensterbauer der Umfang der Lüftungsflügel, dem Dachdecker der Umfang der Einblechungen im Dachbereich usw. In der Planvergrößerung bleibt das Details also gleich, „nur“ der Massstab verändert sich.
